Apsauginės paskirties želdyno, esančio teritorijoje tarp geležinkelio ir žemės sklypų Upelio g. 25 ir Nendrių g. 36, Klaipėdoje, kūrimo (apželdinimo) projektas

**Esamos situacijos analizė**

**21-01**

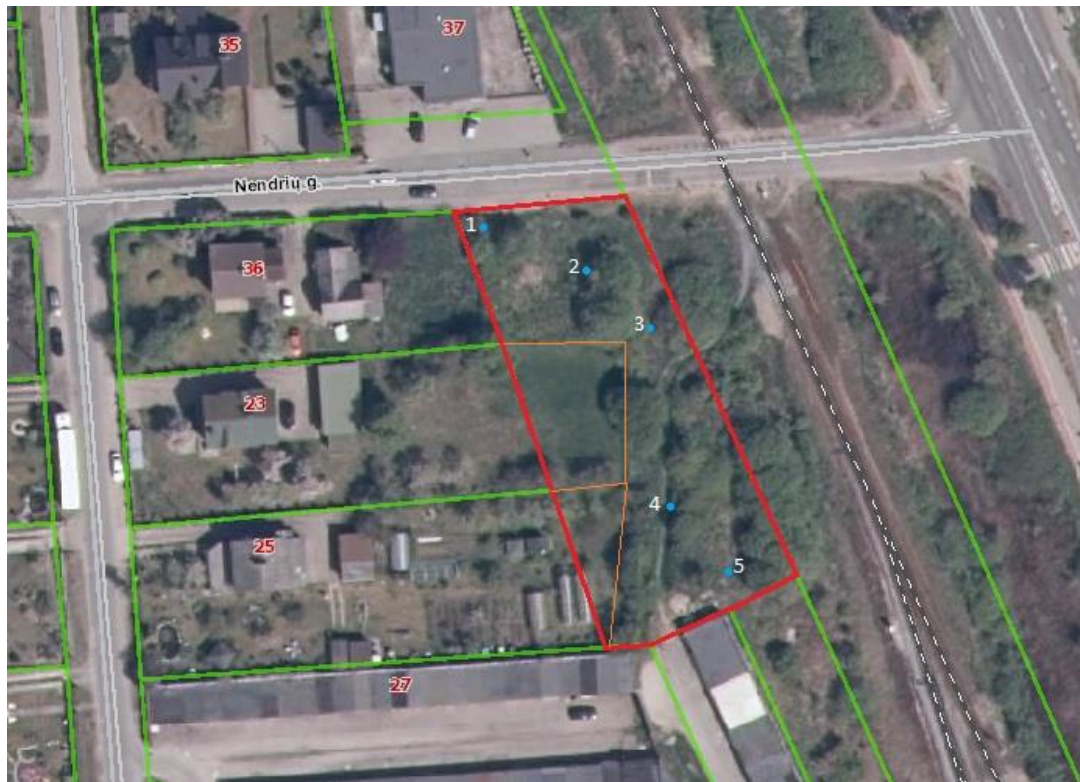
(ėminių schema dirvožemio rūgštingumo tyrimui)

Ėminiai buvo sudėti į atskirus indelius, užpilti vandeniu, kad apsemtų ir buvo laikomi parą 20 laipsnių temperatūroje. Ėminiai buvo matuojami specialiu matuokliu. Tyrimai parodė, kad planuojamo sklypo dirvožemio pH svyruoja nuo 6,6 iki 6,9, dalinai rūgšti dirva.

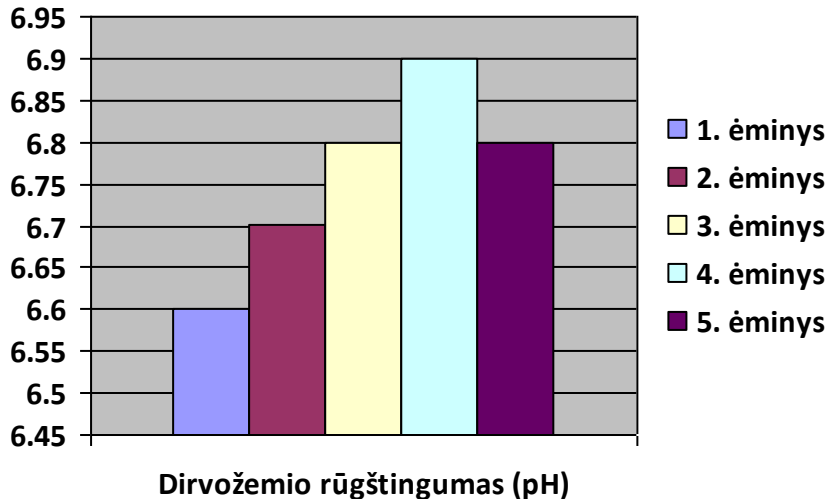
**Dirvožemio rūgštingumo rezultatai pateikiami diagramoje.**

Dalinai rūgšti/neutrali dirva pH 6.1-7.0

- Palanki augimui terpė daugeliui augalų;
- Efektyviausiai veikia dirvožemio bakterijos, sliekai
- Geriausiai auga ganymo poreikiams auginama žolė
- Puikiai įsisavinamos maisto medžiagos

Esant tokiam dirvožemio rūgštingumui nėra būtina keisti dirvožemio pH.

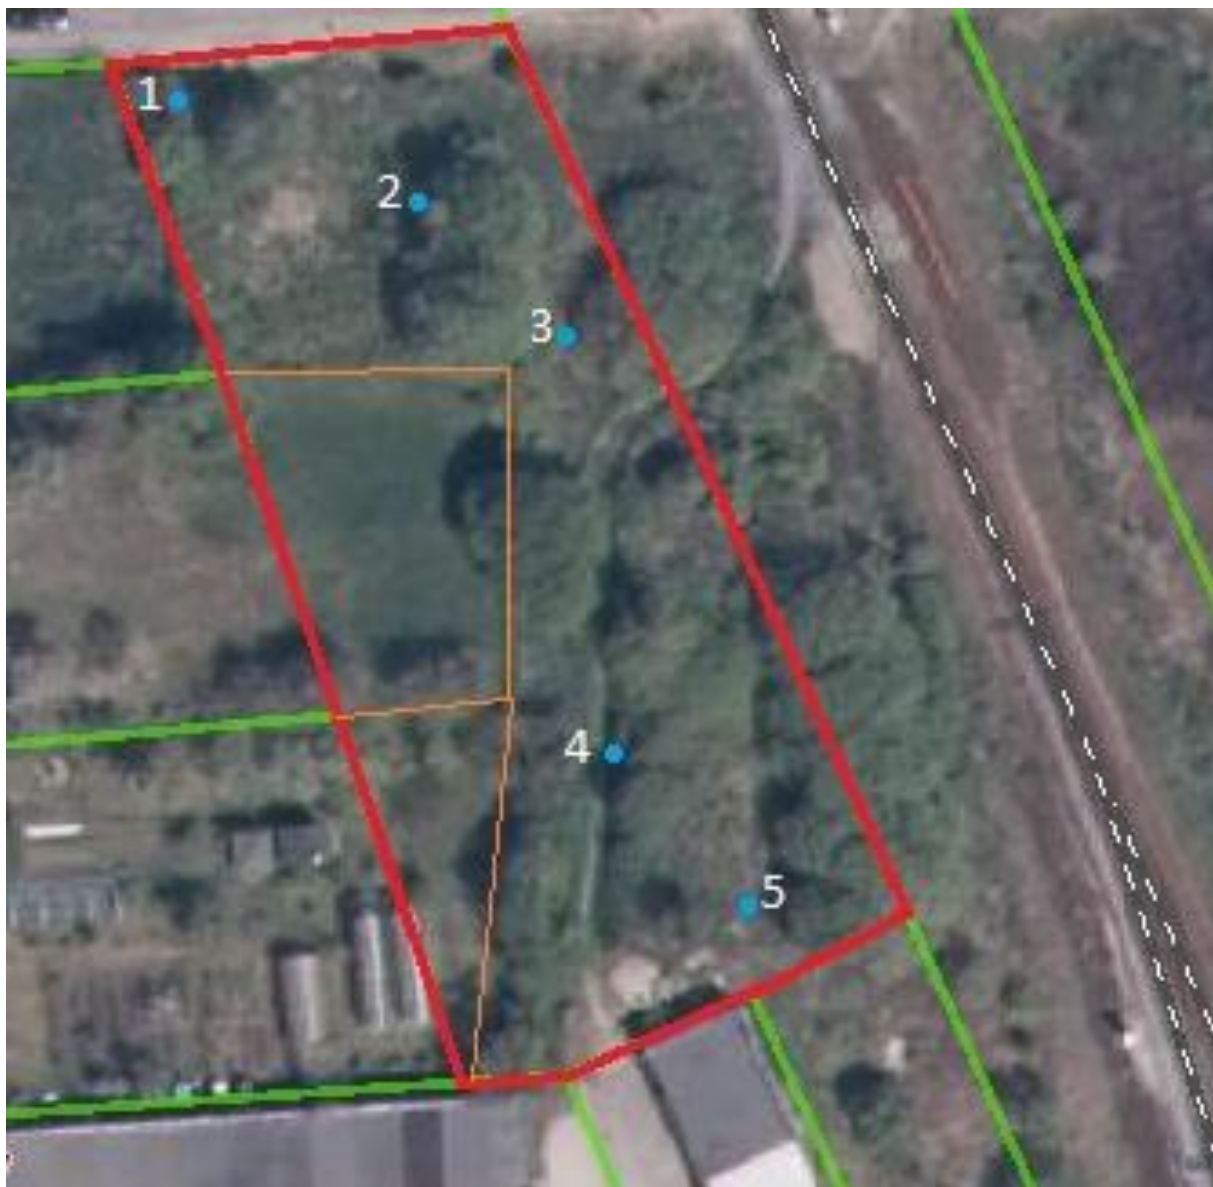
(ėminių schema dirvožemio derlingumo tyrimui)

Ėminiai buvo sudėti į atskirus indelius, užpilti vandeniu, kad apsemtų ir buvo laikomi parą 20 laipsnių temperatūroje. Ėminiai buvo matuojami specialiu matuokliu. Tyrimo rezultatas parodė, kad sklypo dirvožemio derlingumas, matuoklio skalėje nuo 0 iki 7, svyruoja nuo 6,0 iki 6,2. Toks dirvožemis mažai derlingas. Todėl planuojamo sklypo dirvožemį būtina pagerinti, kad augalai neskurstų.

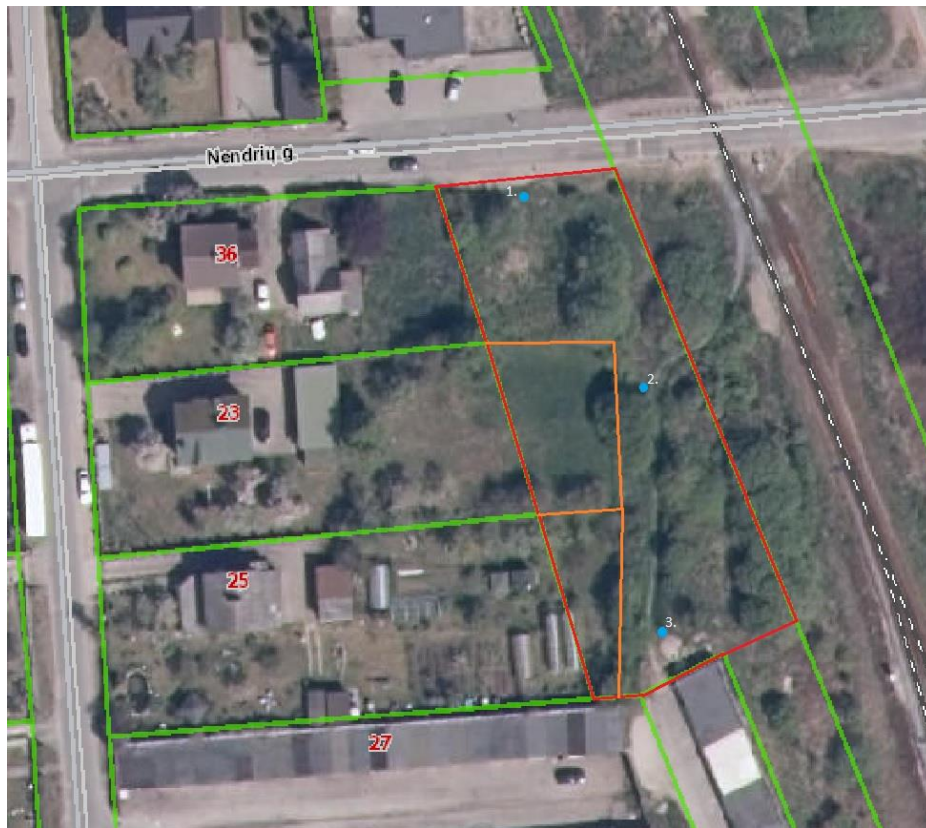
**3.4. Granulimetrinė sudėtis** – buvo atliktas virvutės principo testas, kuris padeda greitai išsiaiškinti apie molio kiekį dirvožemyje. Buvo paimti trys žemių ėminiai sklypo šiaurinėje dalyje, sklypo vidurinėje dalyje ir sklypo pietinėje dalyje. Iš visų žemės ėminių buvo bandoma rankiniu būdu suformuoti po virvutę ir sulenkti į žiedą. Kuo daugiau įskilimų, įtrūkimų yra tuo mažiau sudėtyje yra molio. Tyrimo rezultatai parodė, kad pirmame ir trečiame taškuose (sklypo kraštuose) molio sudėtyje nėra, nes virvutės suformuoti nepavyko, matosi, kad sudėtyje yra smėlio, tai gruntas yra laidus. O viduryje yra molio, bet ne itin gausiai, nes virvutė labai stipriai trūkinėja ir lūžinėja. Todėl galima teigti, kad gruntas ne itin laidus.

(ėminių schema virvutės testui)

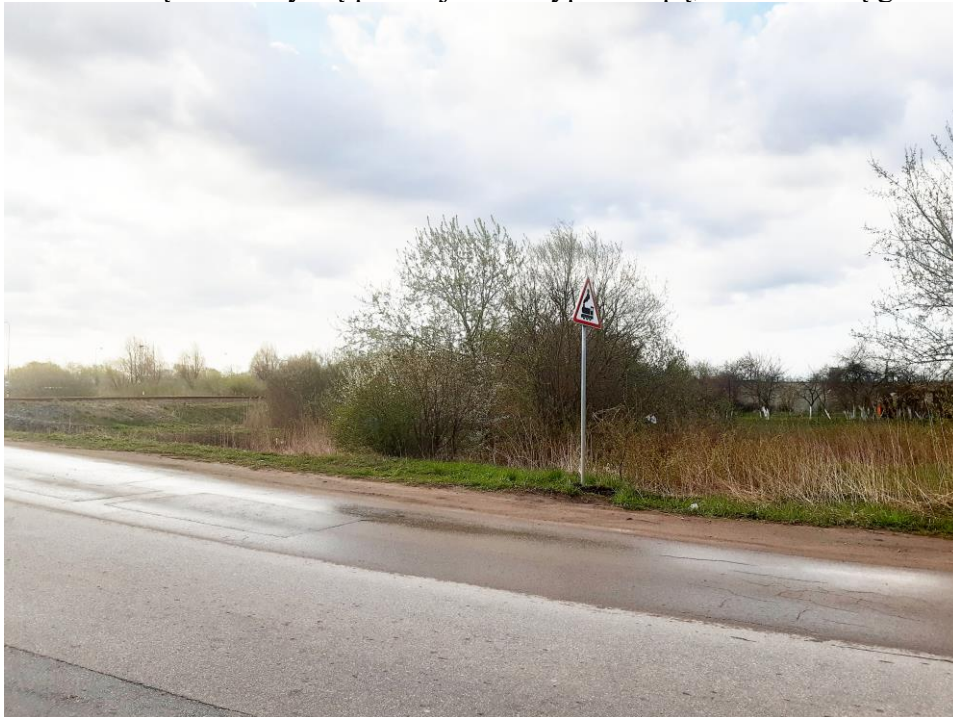
2. Vaizdas į šiaurės vakarinį planuojamo sklypo kampą, nuo Nendrių gatvės.

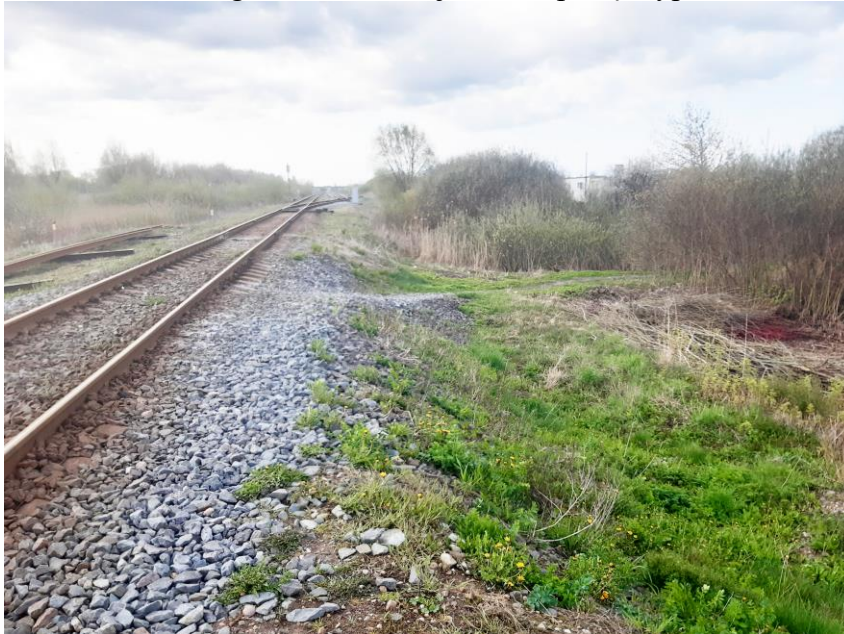
5. Menkaverčiai krūmynai. Fotofiksacija atlikta vakarų kryptimi.

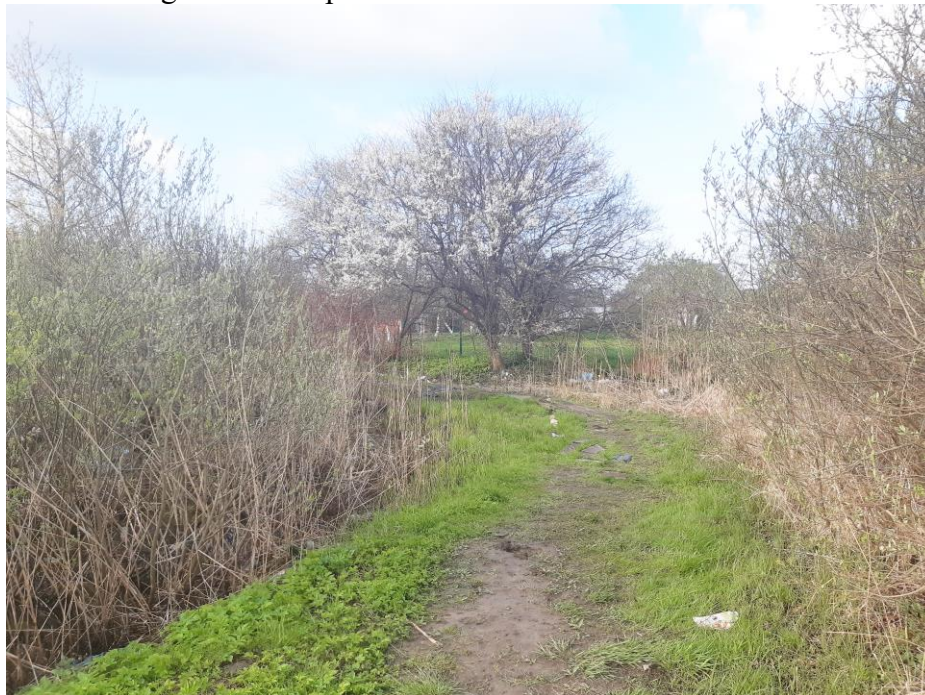
Gruntinio vandens lygis buvo vertinamas vizualiniu būdu. Sklypo reljefas yra nelygus, absoliučios altitudės nuo Baltijos jūros lygio svyruoja nuo 3,78 iki 1,66. Planuojamo sklypo centrinėje dalyje laikosi lietaus vanduo, tai žemiausia sklypo dalis. Taip pat grunto sudėtyje yra molio, dėl to gruntas yra mažiau laidus, nei kitose sklypo dalyse, kur sudėtyje yra smėlio.

7. Žemiausia planuojamo sklypo vieta, kur laikosi lietaus vanduo.

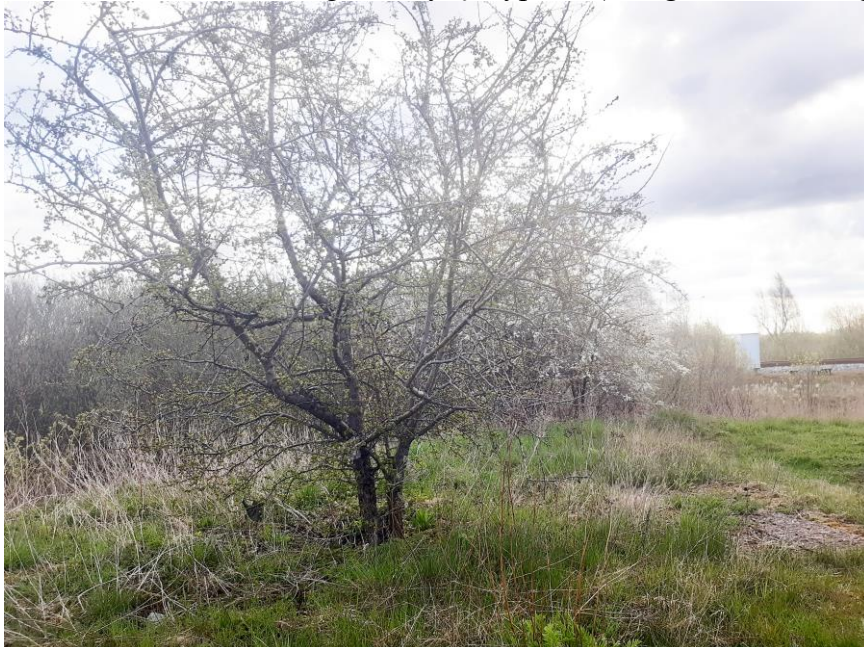
12. Savaiminiai želdiniai nuo geležinkelio bėgių šiaurės vakarų kryptimi.
